**“ESTUDIO DE POLITICAS Y MANEJO AMBIENTAL DE AGUAS
SUBTERRANEAS EN EL ÁREA METROPOLITANA DE
ASUNCIÓN” (ACUÍFERO PATIÑO)**

Informe técnico 2.5

Exploración con Equipo Electromagnético

**Fecha:
Mayo 2007**

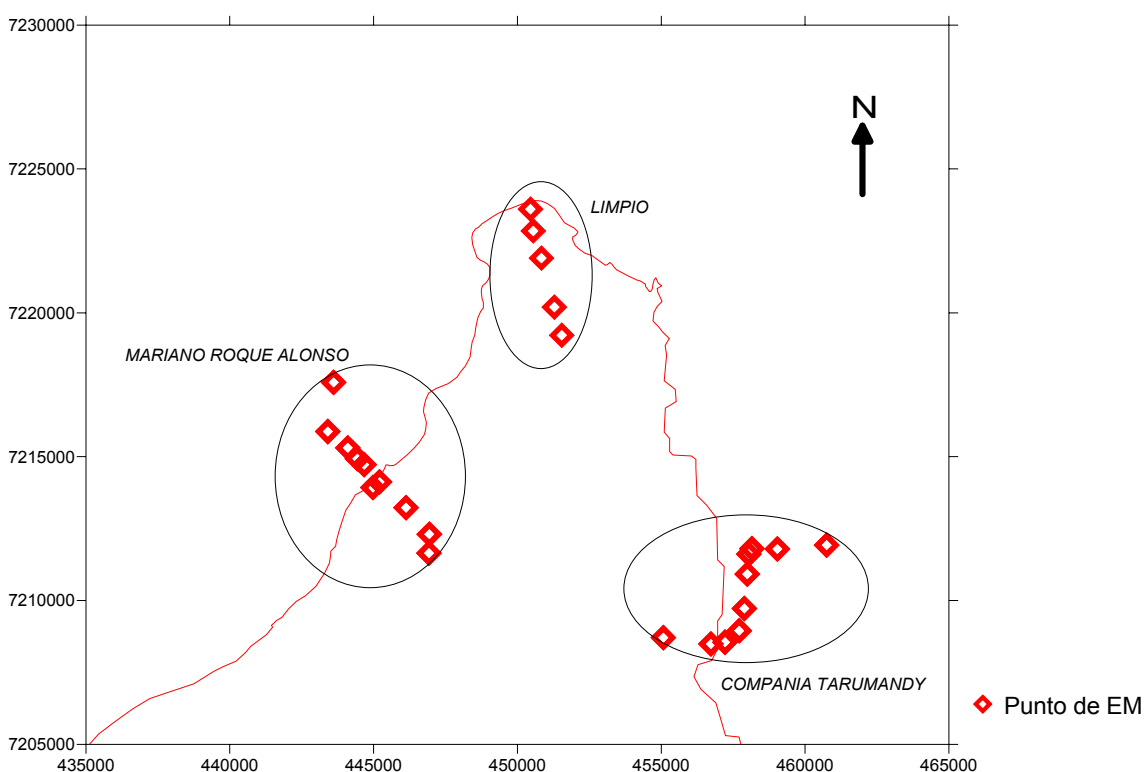
Figura 2-2: Puntos de las investigaciones de área cerca de Limpio.

Ejecutamos las investigaciones en Limpio, Compañía Tarumandy, Mariano Roque Alonso (figura 2-2) para saber la situación de intrusión del agua salada. Se realizaron un total de 32 puntos distribuidos en 2 modos (Horizontal y Vertical) principalmente con el cable de largo 40m.

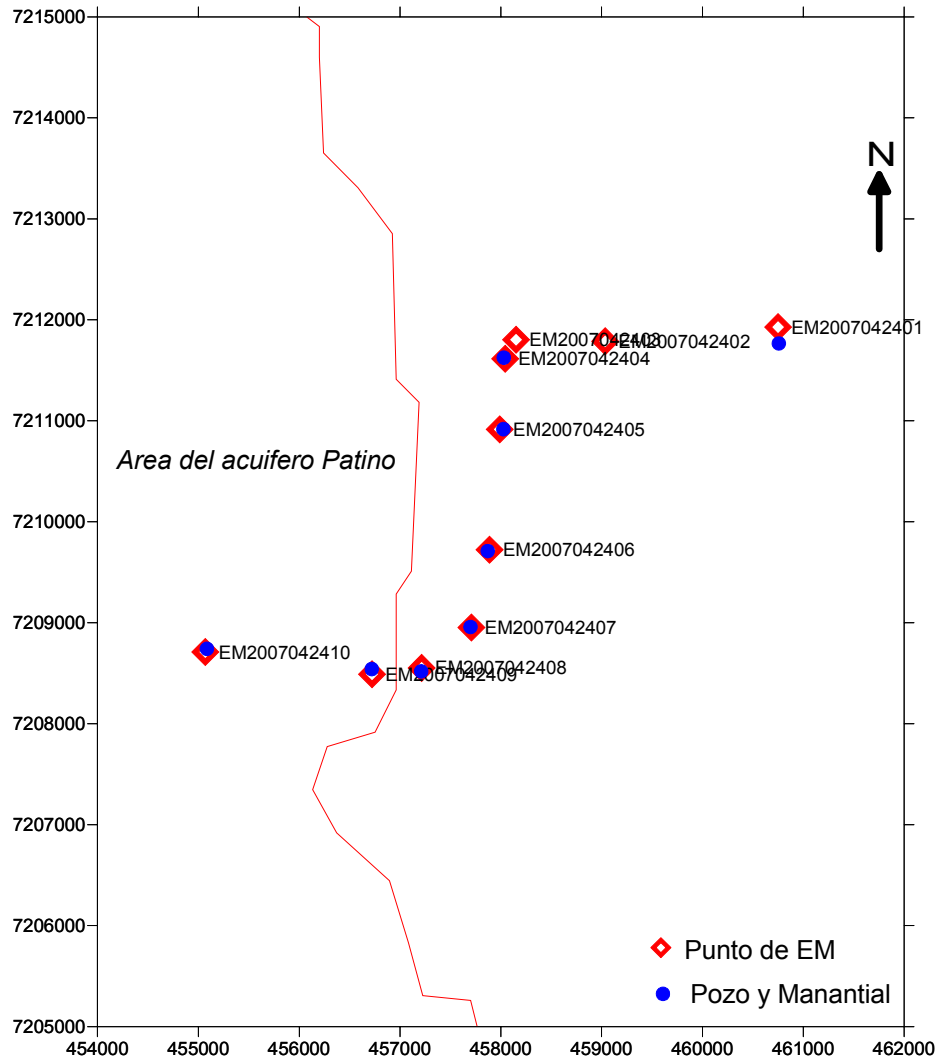
Figura 2-3: Puntos de las investigaciones en área de Compañía Tarumandy.

El área de la Compañía Tarumandy se encuentra en el límite de acuífero Patiño (Figura 2-3). Las condiciones topográficas presentan terrenos bajos frente al lago Ycaparai y va aumentando la cota a medida que se aleja del lago

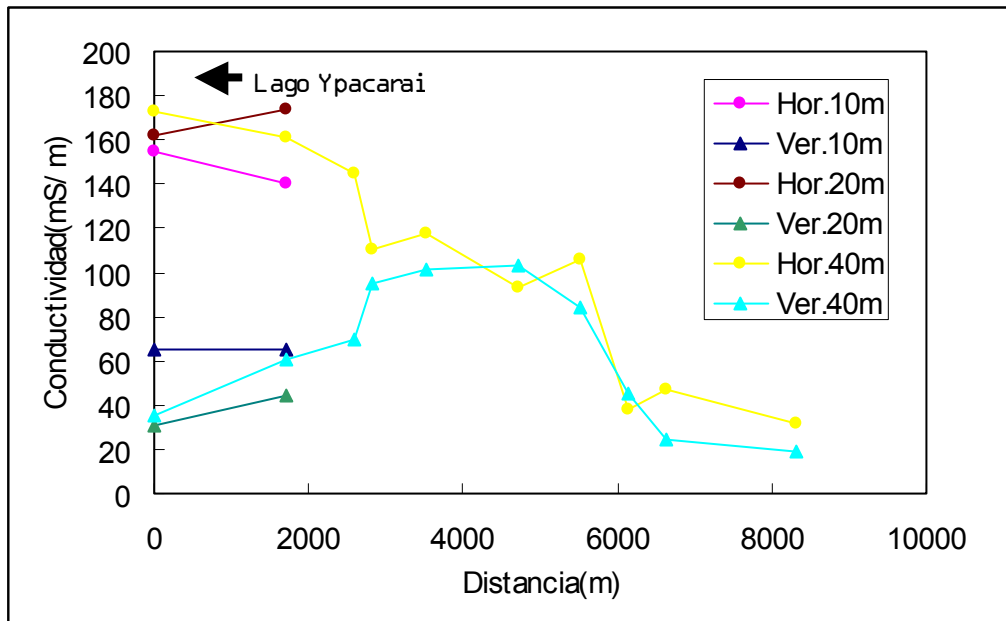
Figura 2-4: Variación del valor de conductividad en Compañía Tarumandy.

Valor de (): paréntesis en Tabla 2-2 es que corregido con línea de Figura 1-3. Y Figura 2-4 está descrita con los valores de la lectura de EM34-3XL en campo.

Puntos fuera del área del Acuífero Patiño muestra valores altos en modo horizontal. Pero por otra parte, muestra valores bajos en modo vertical. Teniendo en cuenta la Figura 1.3 se podría interpretar que los valores verdaderos en vertical podrían ser altos.

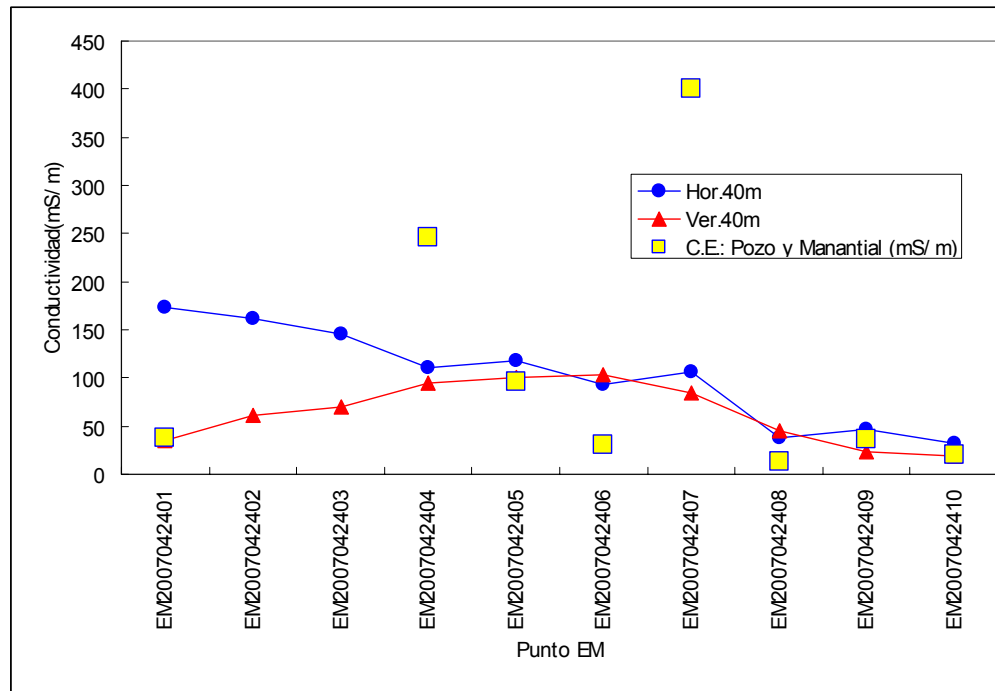
Figura 2-5: Conductividad en comparación con EM y Pozo, Manantial

Para comparar valores de EM y Pozos, describimos una figura como sigue.

Pozo cerca de EM2007042101 muestra valor de conductividad bajo (38mS/m). Pero este pozo se considera como mezcla con agua de lluvia. El pozo cerca de EM2007042407 es surgente de agua salada. El perfil y profundidad no está claramente definido.

Además valores de EM2007042101-07 con corrección son más altos, como 134-315 mS/m. Generalmente la conductividad medida con el EM presenta valores altos donde la conductividad de los pozos presenta también valores altos

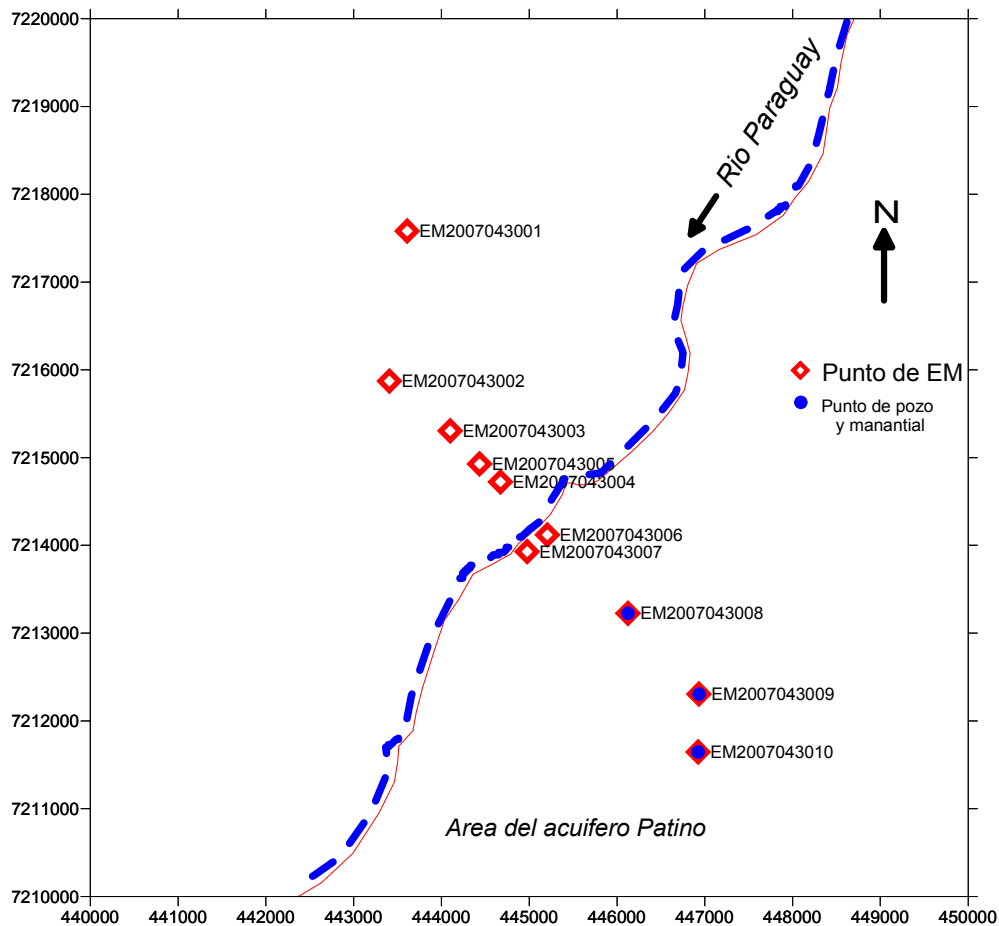
Figura 2-6: Puntos de las investigaciones en área del Mariano Roque Alonso.

Nosotros investigamos en Mariano Roque Alonso y en la ribera opuesta. Esta área está situado en el limite del acuífero Patiño (cf. Figura 2-6).

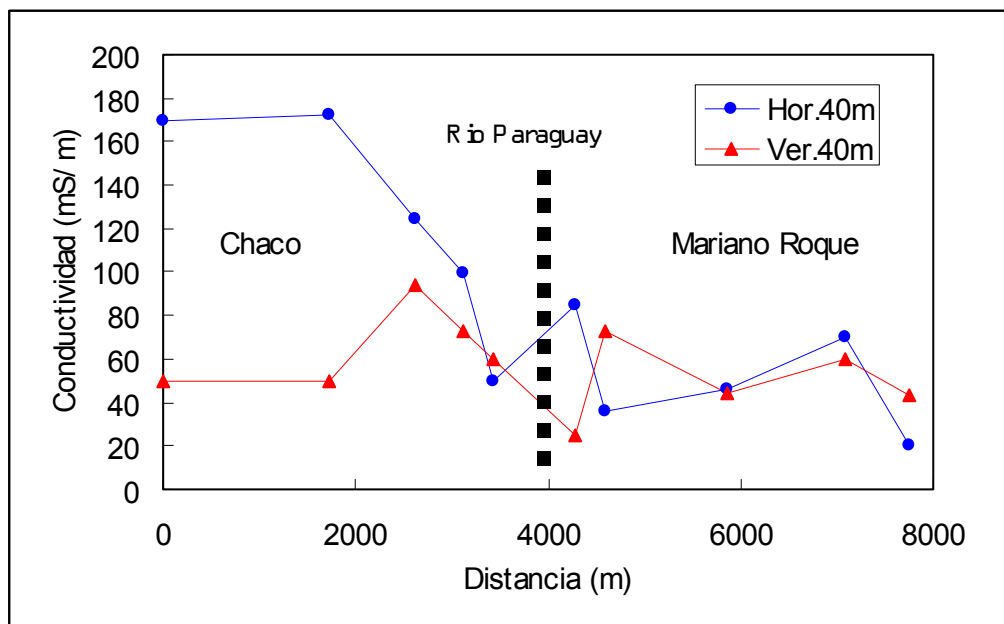
Figura 2-7: Variación del valor de conductividad con Hor. 40m y Ver. 40m

Valor de (): paréntesis en Tabla 2-4 es que corregido con línea de figura 1-3. Y Figura 2-7 representa los valores de la lectura del EM34-3XL en campo.

En la Figura 2-7, los valores dentro de la zona de Chaco en modo Horizontal se muestran muy altos y va bajando la conductividad al acercarnos al Río Paraguay. Por otra parte el valor de la lectura de modo vertical no cambia mucho.

Considerando las correcciones pensamos que los valores en vertical son los corregidos en la tabla 2.4.

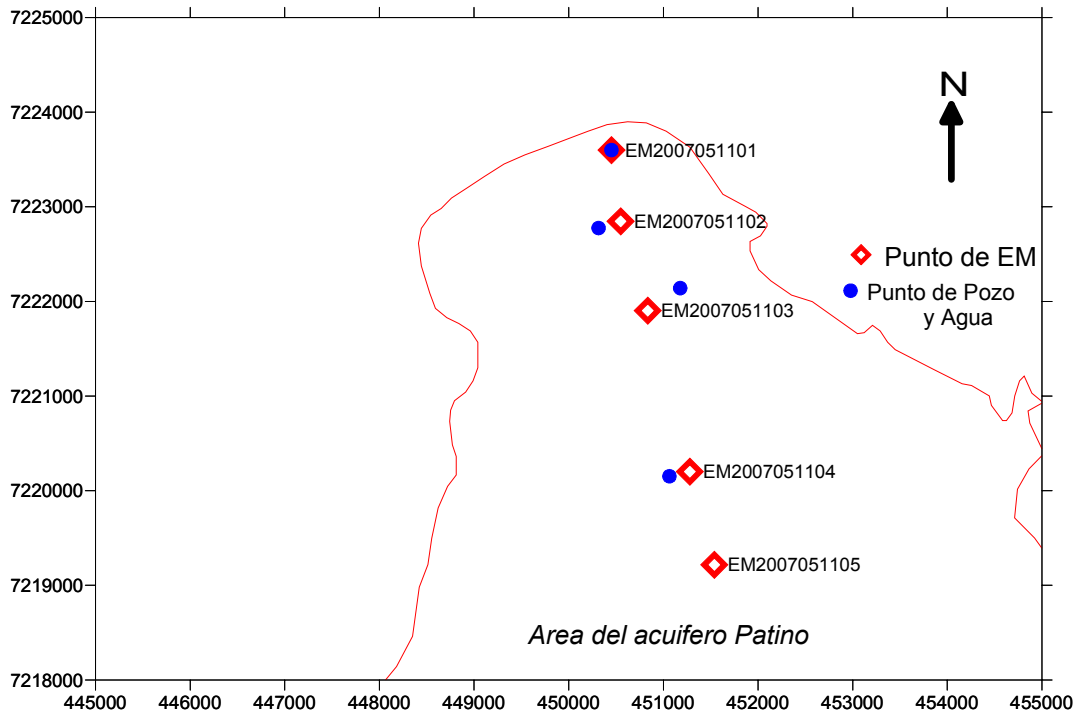
Figura 2-8: Puntos de las investigaciones en área del Limpio.

La investigación en Limpio se realizó cerca del límite de acuífero Patiño (cf. Figura 2-8). En el área de Limpio, se realizaron las investigaciones con 3 cables (10m, 20m, 40m) para conocer la situación en perfil. Mostramos el valor de sondeo y la variación del valor. en Tabla 2-5 y Figura 2-9.

Por otro lado, la conductividad del pozo profundo cerca de EM2007051104 es alta aunque el valor de la lectura de EM es baja (figura 2-8). Se piensa que la intrusión del agua salada entra en profundidad y que no se llega a él, con el sondeo de EM.

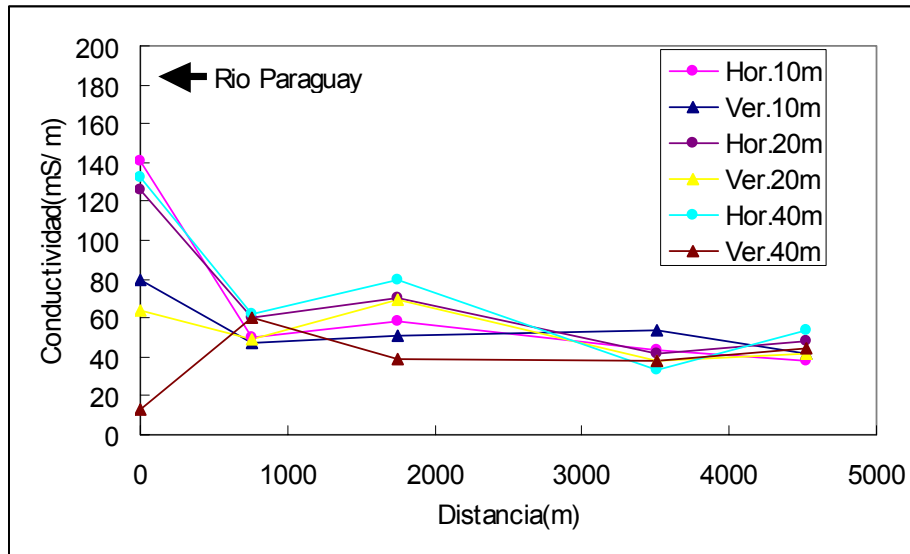
Figura 2-9: Variación del valor de conductividad en Limpio.

Mostramos la variación de lectura en la figura siguiente.

Valor de lectura con modo horizontal cerca de río Paraguay muestra valores altos. Valor de lectura con modo vertical muestra valores no altos, pero estas lecturas corregidas según Figura 1.3, se muestran en la Figura 2-10

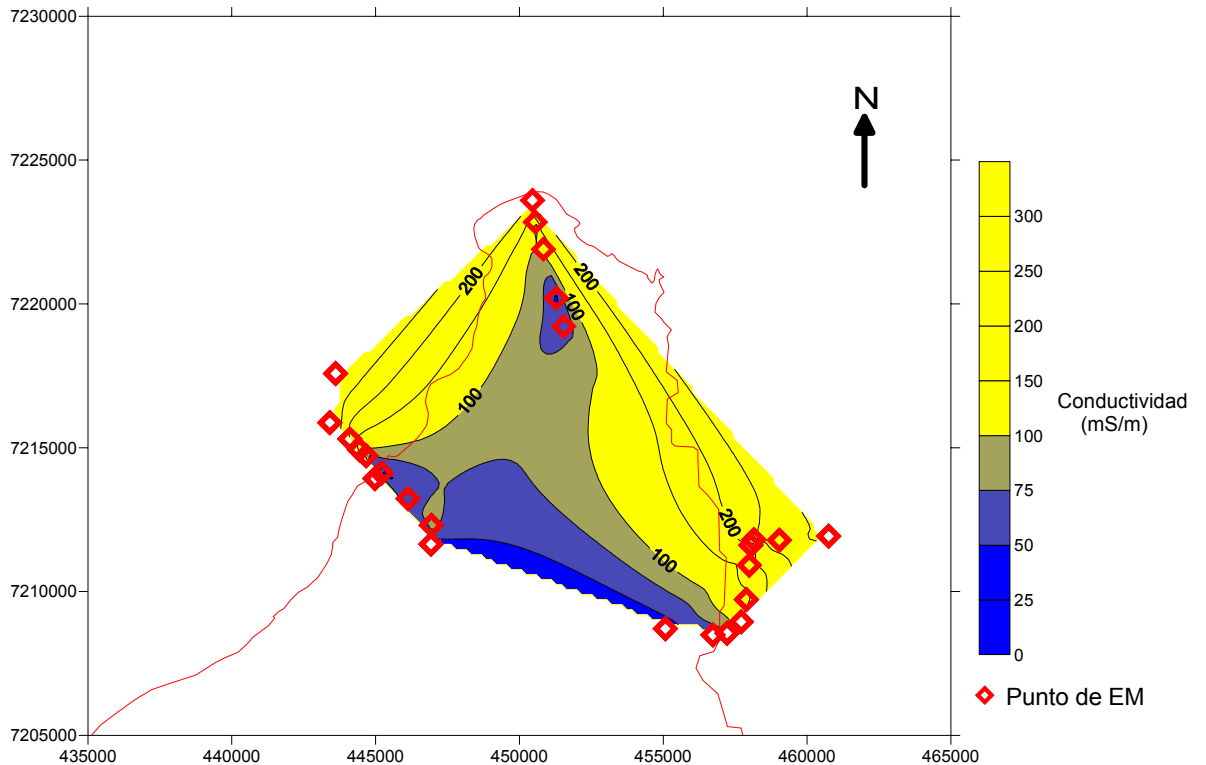
Figura 2-11: Interpretación de la intrusión del agua salada en área Limpio (Investigación de modalidad horizontal: 40m)

Se realizó la investigación en 3 áreas (Compañía Tarumandy, Limpio, Mariano Roque Alonso). Usamos estos datos para interpretar la situación del agua salada y cuyos resultados mostramos en la figura.

El área en amarillo presenta valores superiores a 100mS/m de conductividad. El valor de 100mS/m equivale 10 ohm-m. La margen opuesta al área de Mariano Roque Alonso es la zona del Chaco. Como muestra en la Figura 2-11, la zona del Chaco presenta alta conductividad.

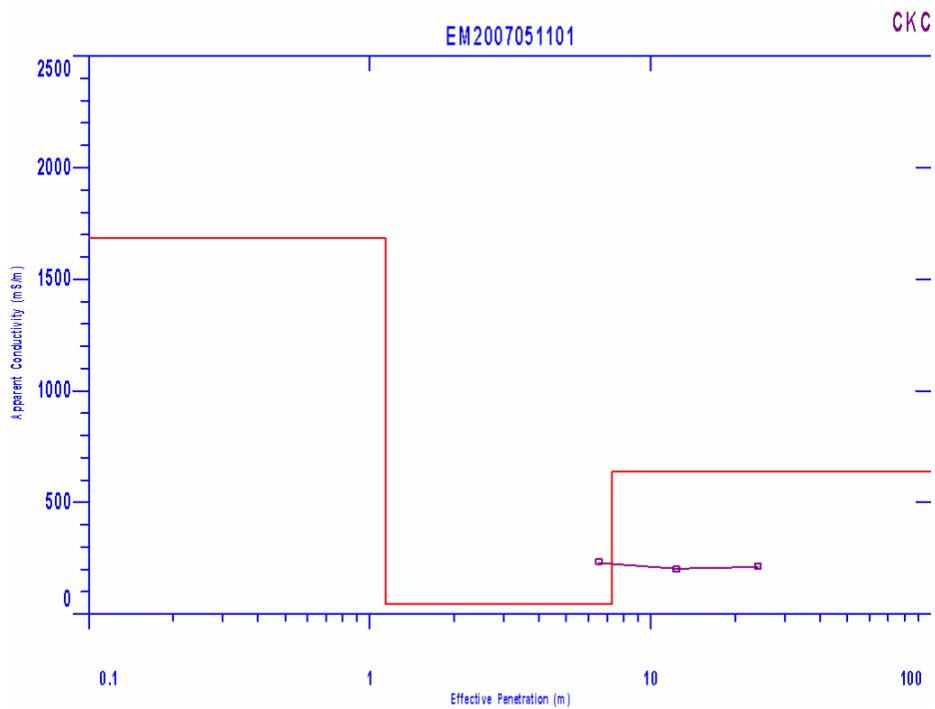
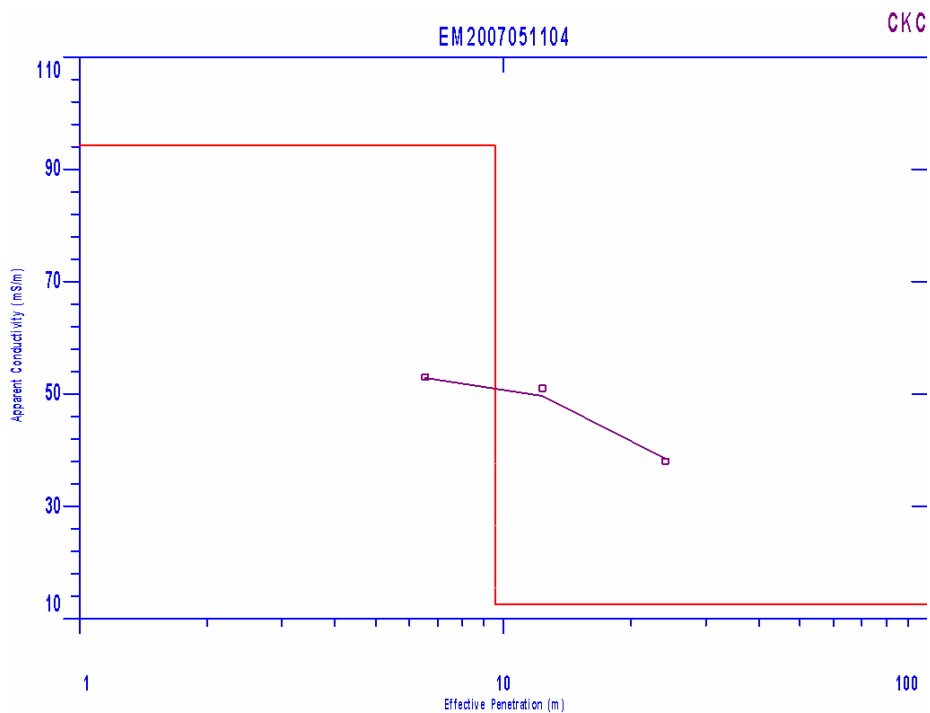
Además, se realizaron mediciones con tres tipos de cables en el área de Limpio, usamos estos valores medidos y representamos perfiles de conductividad en profundidad. Usamos “IX1D” de INTERPEX para hacer la interpretación de perfiles. Mostramos un resultado de la interpretación como sigue.

Figura 2-12: Interpretación del EM2007051101 (Limpio)

Figura 2-13: Interpretación del EM2007051102 (Limpio)

Figura 2-14: Interpretación del EM2007051103 (Limpio)

Figura 2-15: Interpretación del EM2007051104 (Limpio)

Figura 2-16: Interpretación del EM2007051105 (Limpio)

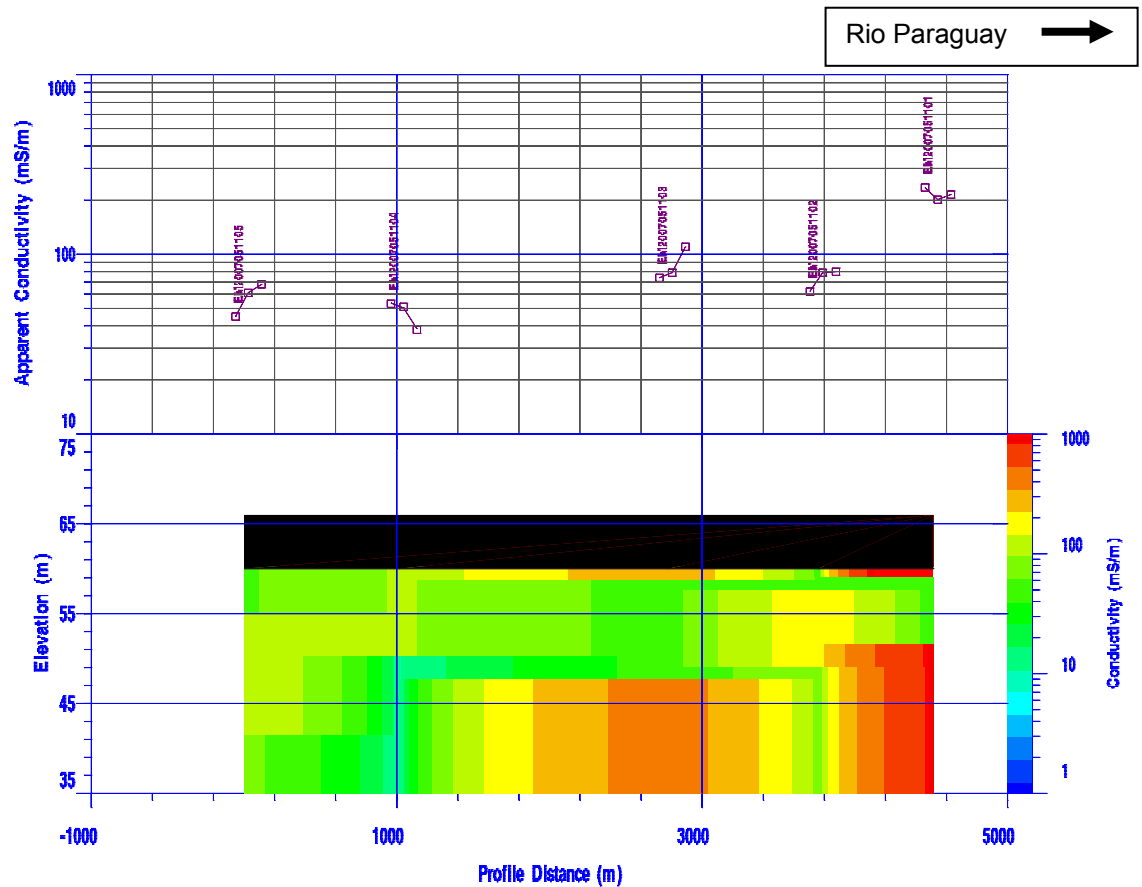
Figura 2-17: La sección del Limpio (Modalidad Horizontal 10m, 20m, 40m)

Usando estos valores, describimos la sección transversal en función de la conductividad. Como se ve en la Figura 2.17, la conductividad alta va profundizándose a medida que nos alejamos del Río Paraguay, lo cual representa la intrusión del agua salada.

- (1) En la parte de norte del acuífero Patiño, hay una señal de intrusión del agua salada
- (2) La sección transversal con los valores de conductividad del área de LIMPIO muestra una intrusión del agua salada.

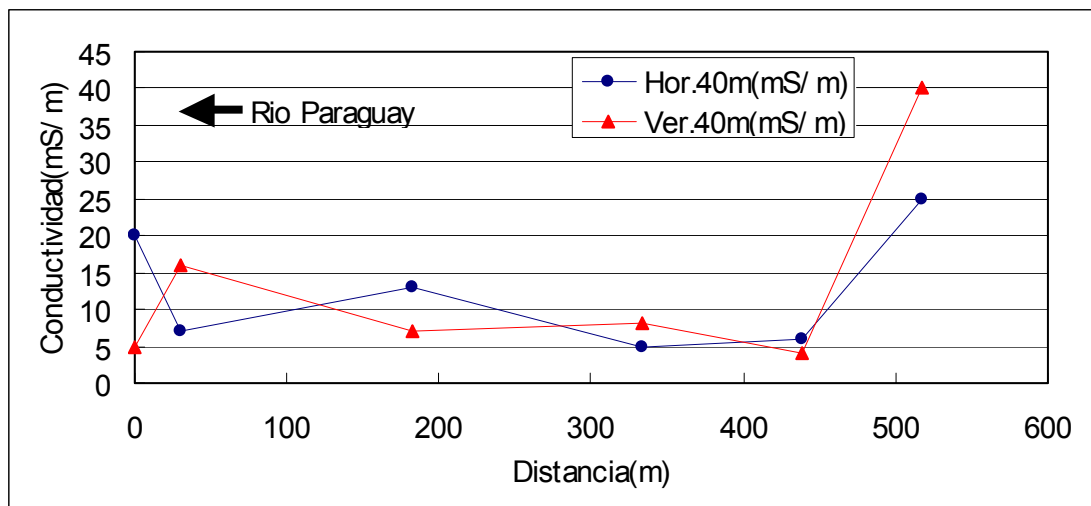
Figura 2-21: Variación de l valor de conductividad con Hor. 40m y Ver. 40m

Según la figura superior, no hay un cambio grande en el valor medido y aun cuando la conductividad no era alta a lado interior del río Paraguay. Sin embargo, la conductividad subió en el último punto. Por lo tanto medimos la conductividad en un pozo cercano y también en un manantial. La conductividad de este manantial es alta (figura 2-20) La causa de esta conductividad alta es desconocida, pero se piensa que no es originada por intrusión de agua salada. Porque la conductividad de agua del manantial se midió en un punto de cota mayor que el río por lo que el origen de esa alta conductividad es otra

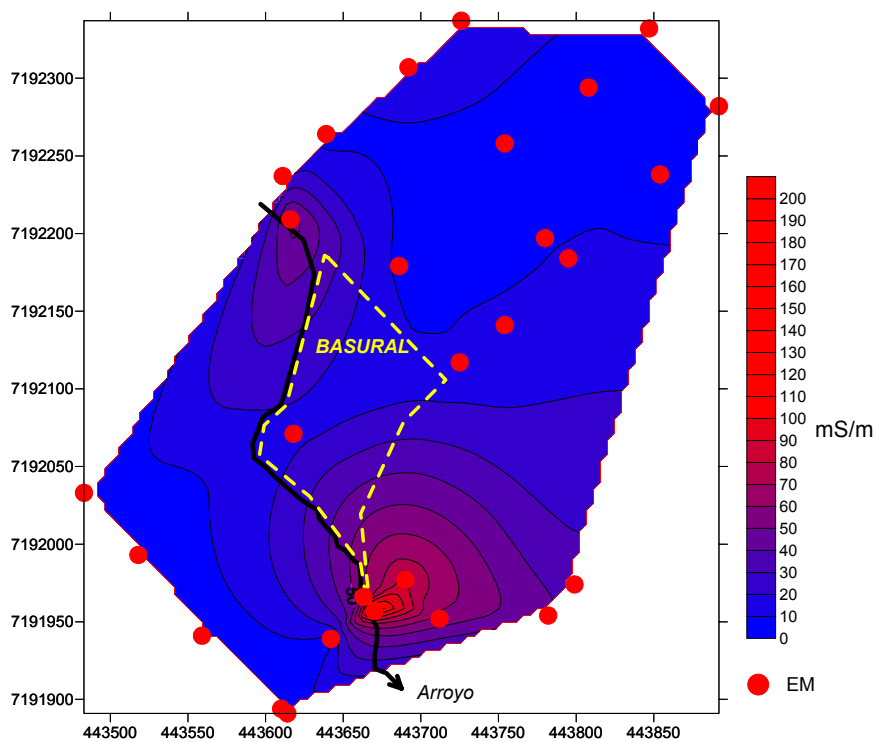
Figura 2-24: El resultado del Hor.10m

Figura 2-25: El resultado del Ver.10m

Figura 2-26: El resultado del Hor.20m

Figura 2-27: El resultado del Ver.20m

Los puntos de EM2007051801 a EM2007051803 y los puntos de EM2007051822 a EM2007051826 muestran valores con conductividad baja, y estos puntos son áreas fuera del basural. Además en estas áreas hay afloramiento de roca arenisca. La conductividad baja proviene de las areniscas.

Por otro lado, el punto EM2007051806, los puntos de EM2007051818 a EM2007051820 y EM2007051827 a EM2007051828 muestran conductividad alta. Pensamos que estos puntos muestran la polución de la basura.

Otra conclusión a la que se puede llegar es que la contaminación aun esta en mayor cantidad en superficie ya que la conductividad a 10 metros es mayor que a 20 metros y que la misma aun no se extiende muy ampliamente pero si se esta desplazando
