**“ESTUDIO DE POLITICAS Y MANEJO AMBIENTAL DE AGUAS
SUBTERRANEAS EN EL ÁREA METROPOLITANA DE
ASUNCIÓN” (ACUÍFERO PATIÑO)**

Informe técnico 2.7

Perforación de Pozos Exploratorio

Mayo 2007

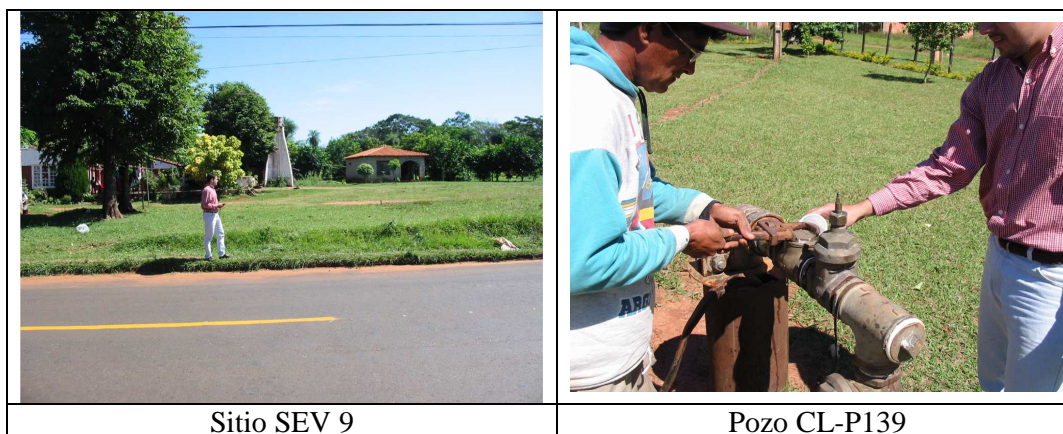
Figura 1: Fotos SEV 9

De igual manera se visito los pozos cercanos a dicho SEV para conocer la calidad del agua de los mismos en cuanto a la salinidad. Se tomaron muestras de los pozos CL-P139 con una prof. de 193 m. el CL-P393 con una prof. de 120 m y el pozo Yatayty 4 con una profundidad de 170 m. Los valores de conductividad respectivos son CL-P139= 33 $\mu\text{s}/\text{cm}$ CL-P393= 74 $\mu\text{s}/\text{cm}$ Yatayty 4= 28 $\mu\text{s}/\text{cm}$. A continuación SEV 9 y Perfil Pozo CL-P139

El SEV Nº 9 se descarta como posibilidad ya que con la perforación (300 m) no se llegara a la profundidad donde se encuentra el cambio de resistividad.
