**“ESTUDIO DE POLITICAS Y MANEJO AMBIENTAL DE AGUAS
SUBTERRANEAS EN EL ÁREA METROPOLITANA DE
ASUNCIÓN” (ACUÍFERO PATIÑO)**

Informe técnico 2.6

Perforación de Pozos Piezométricos

CONSORCIO CKC-JNS

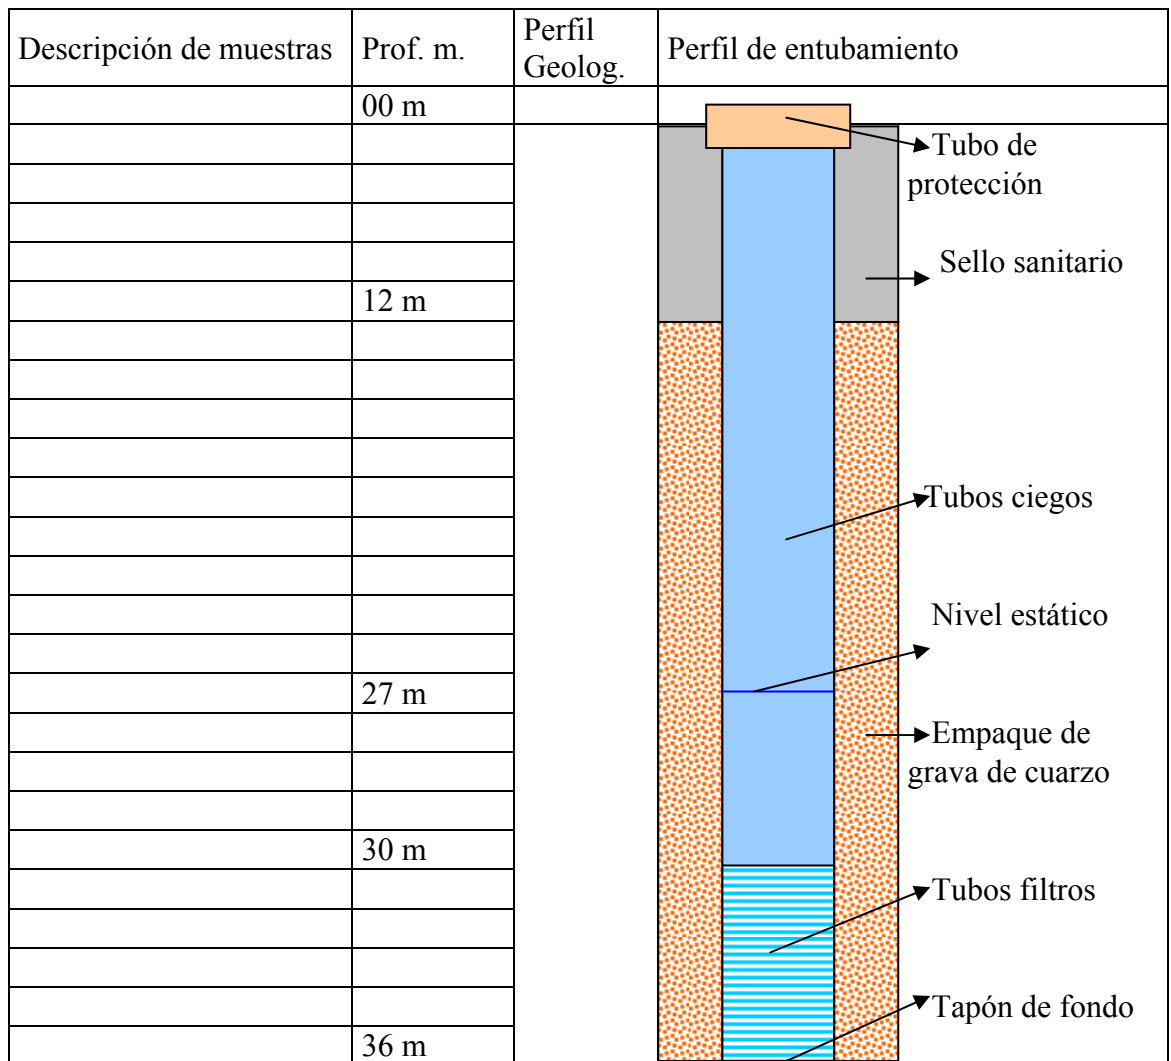
Informe y Diseño de Pozo

Lugar Ciudad de Itaugua Propietario Esc. Grad. 2959 Mbocayaty del Sur
X: 462279 Y: 7191520
Pozo N° 06 Sistema de Perforación rotativa
Fecha de inicio 29 - XI - 06 Fecha de culminación 29 - XI - 06
Profundidad total perforado 36 m Profundidad total entubado 36 m
Ubicación de los tubos filtros ubicados desde 30 a 36 m
Ubicación de los tubos ciegos ubicados desde 00 a 30 m
Empaque de grava 600 Kg. Limpieza y desarrollo compresor 3 Hp.
Caudal ----- Nivel Dinámico -- Nivel Estático 27 m
Abatimiento ----- Conductividad 340 Sello Sanitario 12 m.
us/cm.

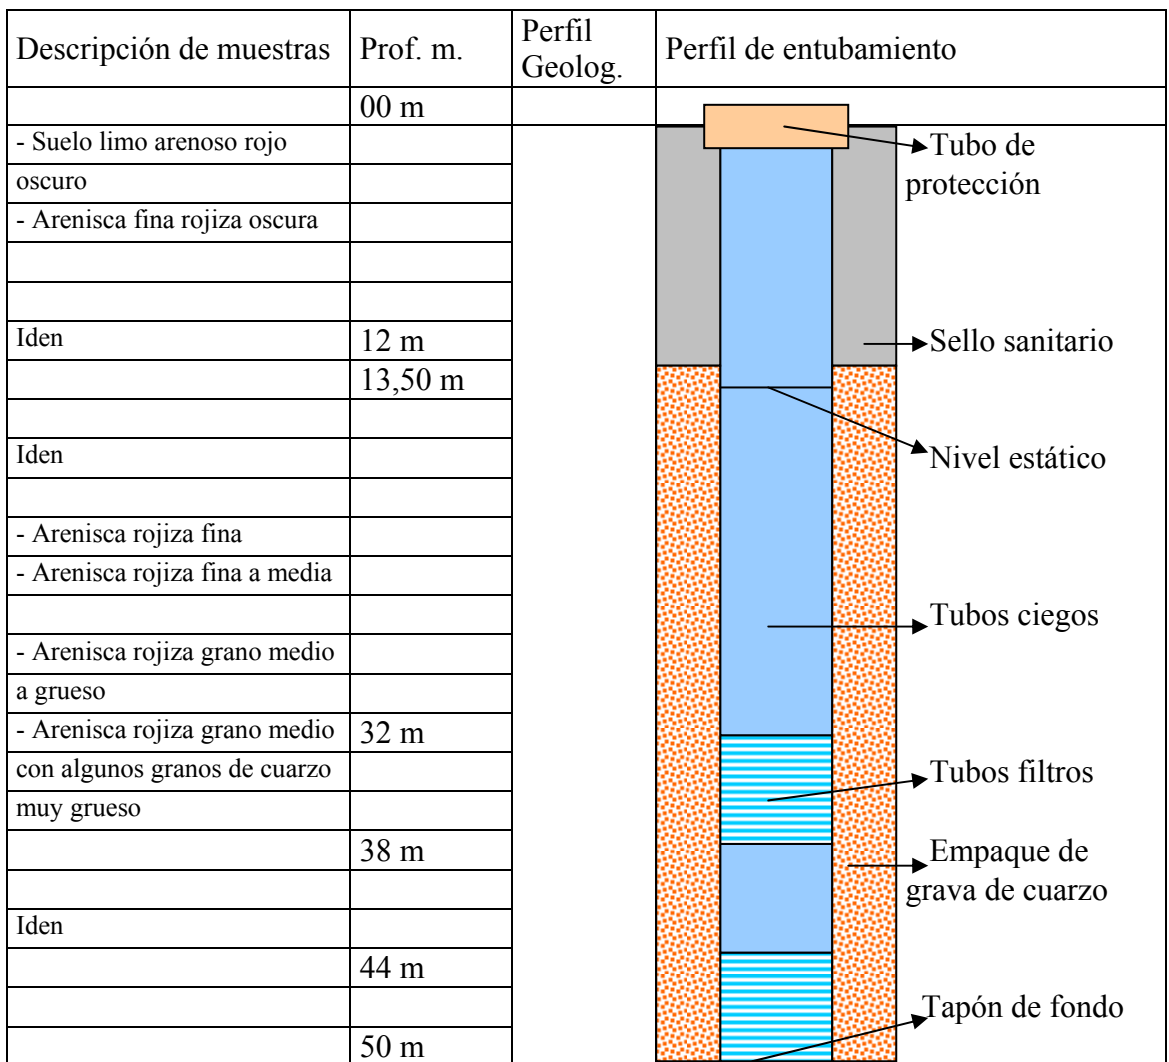
Informe y Diseño de Pozo

Lugar _____ Ita _____ Propietario Escuela 3454 Santa Librada
 X: 464919 Y: 7182763
 Pozo N° _____ 07 _____ Sistema de Perforación _____ rotativa
 Fecha de inicio _____ 30 - XI - 06 _____ Fecha de culminación _____ 30 - XI - 06
 Profundidad total perforado _____ 50 m _____ Profundidad total entubado _____ 50 m
 Ubicación de los tubos filtros _____ ubicados desde 32 a 38 m y desde 44 a 50 m
 Ubicación de los tubos ciegos _____ ubicados desde 00 a 32 m y desde 38 a 44 m
 Empaque de grava _____ 750 Kg _____ Limpieza y desarrollo compresor 3 Hp.
 Caudal _____ Nivel Dinámico _____ Nivel Estático 13,50 m
 Abatimiento _____ Conductividad 147 us/cm Sello Sanitario 12 m

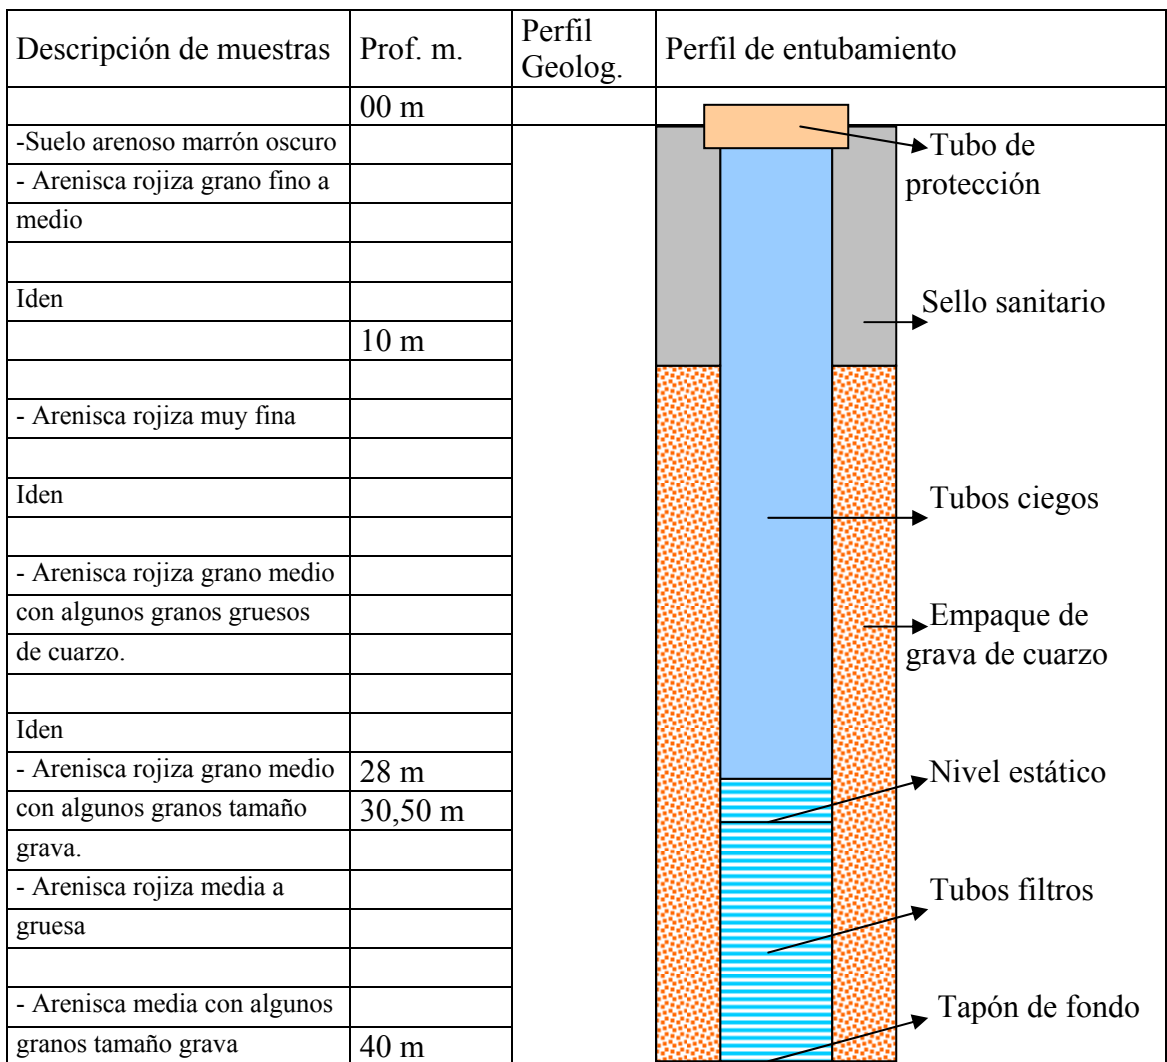
Informe y Diseño de Pozo

Lugar Zona Ita Propietario Esc. Grad.12739 Nueva Esperanza
 X: 457157 Y: 7182821
 Pozo N° 10 Sistema de Perforación rotativa
 Fecha de inicio 6 – XII – 06 Fecha de culminación 07 – XII – 06
 Profundidad total perforado 40 m Profundidad total entubado 40 m
 Ubicación de los tubos filtros ubicados desde 28 a 40 m
 Ubicación de los tubos ciegos ubicados desde 00 a 28 m
 Empaque de grava 750 Kg. Limpieza y desarrollo compresor 3 Hp.
 Caudal ----- Nivel Dinámico ----- Nivel Estático 30,50 m
 Abatimiento ----- Conductividad 235 us/cm Sello Sanitario 10 m

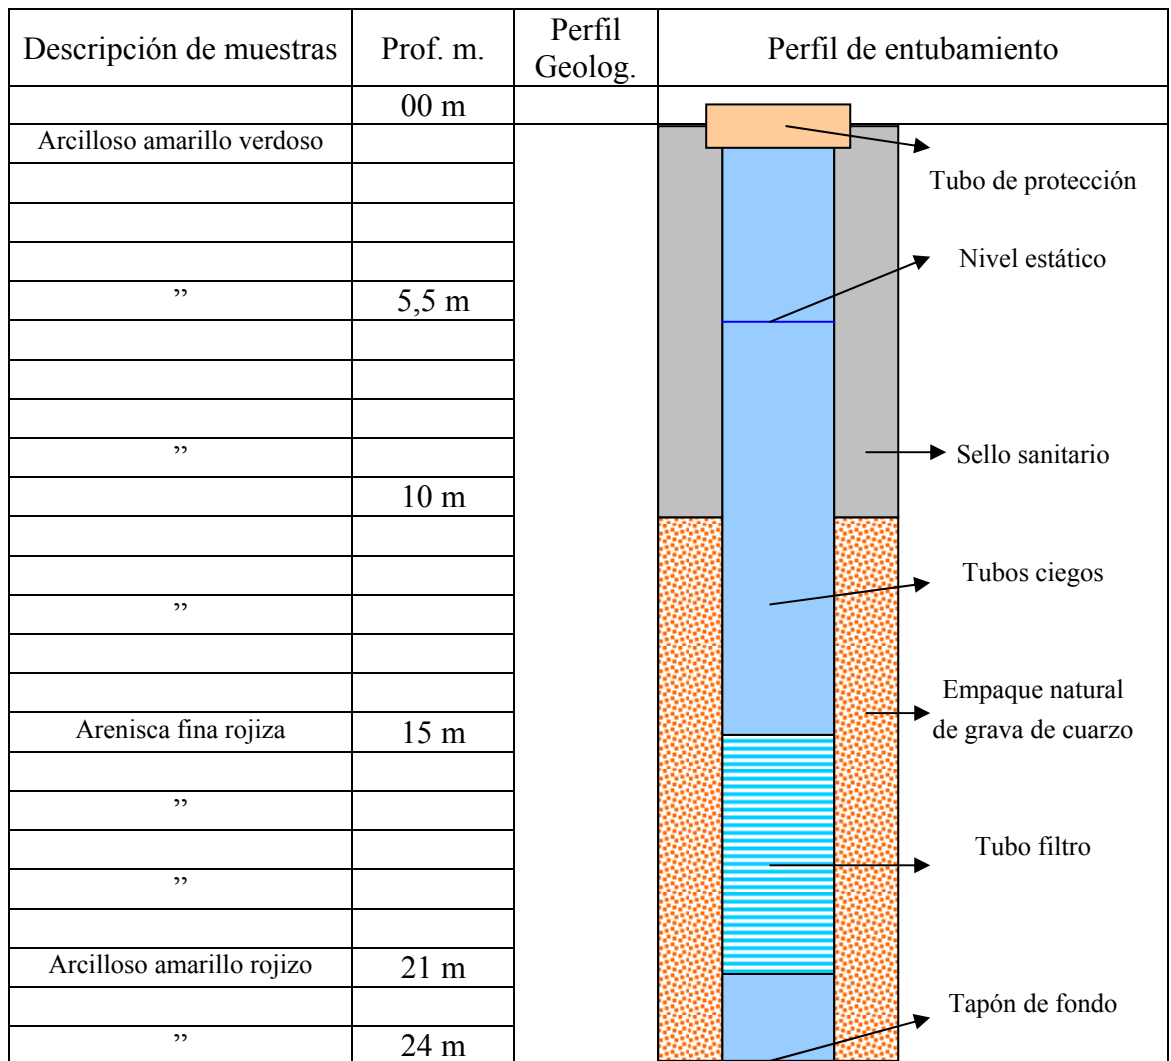
Informe y Diseño de Pozo

Lugar _____ Zona Ita _____ Propietario Colegio Nac. Potrero Poi _____
 X: 467062 _____ Y: 7179630 _____
 Pozo N° _____ 13 _____ Sistema de Perforación _____ Rotativa _____
 Fecha de inicio _____ 21-12-06 _____ Fecha de culminación _____ 21-12-06 _____
 Profundidad total perforado _____ Profundidad total entubado 24 m _____
 24 m _____
 Ubicación de los tubos filtros _____ ubicados desde 15 a 21 m _____
 Ubicación de los tubos ciegos _____ ubicados desde 00 a 15 m y desde 21 a 24 m _____
 Empaque de grava _____ 400 _____ Limpieza y desarrollo _____ compresor 3 Hp. _____
 Kg _____
 Caudal _____ Nivel Dinámico _____ Nivel Estático 5,50 m _____
 Abatimiento _____ Conductividad 168 us/cm _____ Sello Sanitario 10 m _____

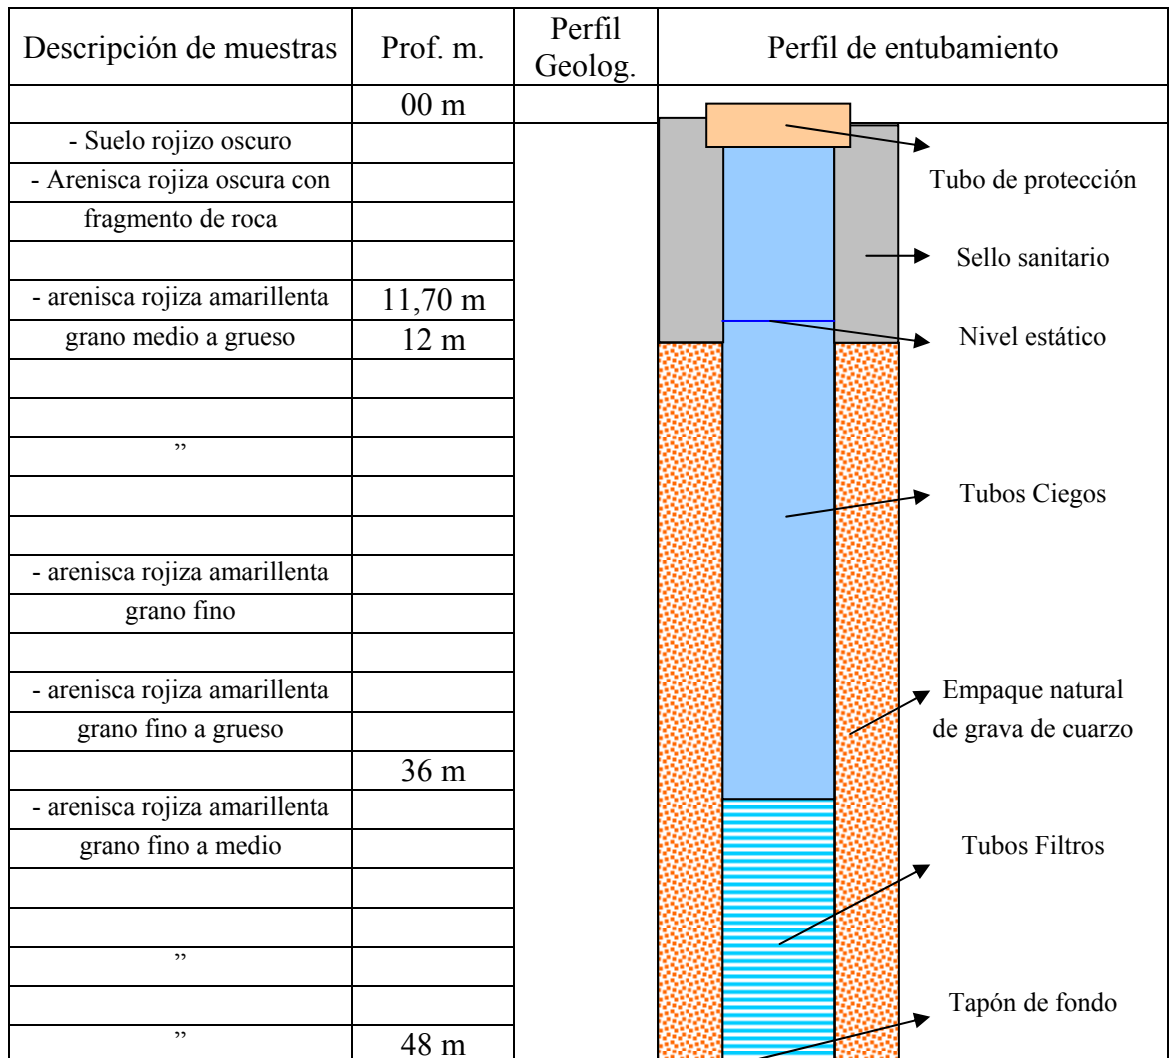
Informe y Diseño de Pozo

Lugar Lambaré Propietario Esc. Grad. N.20 Rca. del Ecuador
 X: 436449 Y: 7196732
 Pozo N° 18 Sistema de Perforación rotativa
 Fecha de inicio 2-01-07 Fecha de culminación 4-01-07
 Profundidad total perforado 48 m Profundidad total entubado 48 m
 Ubicación de los tubos filtros ubicados desde 36 a 48 m
 Ubicación de los tubos ciegos ubicados desde 00 a 36 m
 Empaque de grava Limpeza y desarrollo compresor 3 Hp.
 750 Kg.
 Caudal ----- Nivel Dinámico -- Nivel Estático 11,70 m
 Abatimiento ----- Conductividad 212 ms/cm Sello Sanitario 12 m

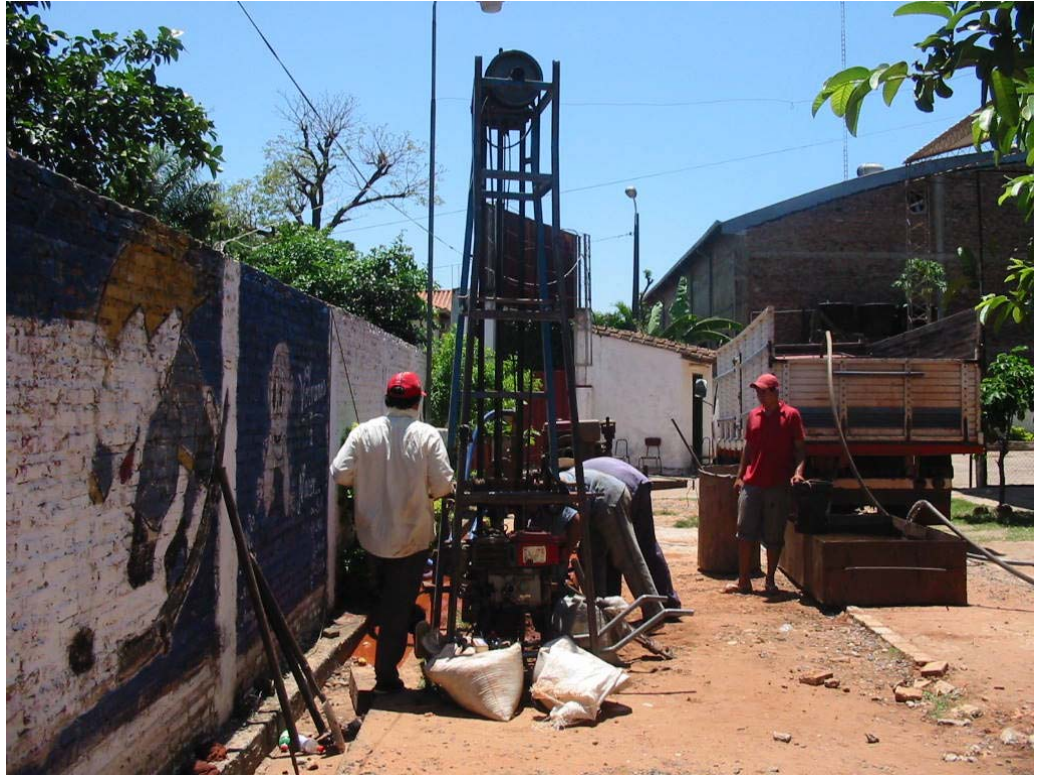
Perforación de Pozo Colegio San Lorenzo

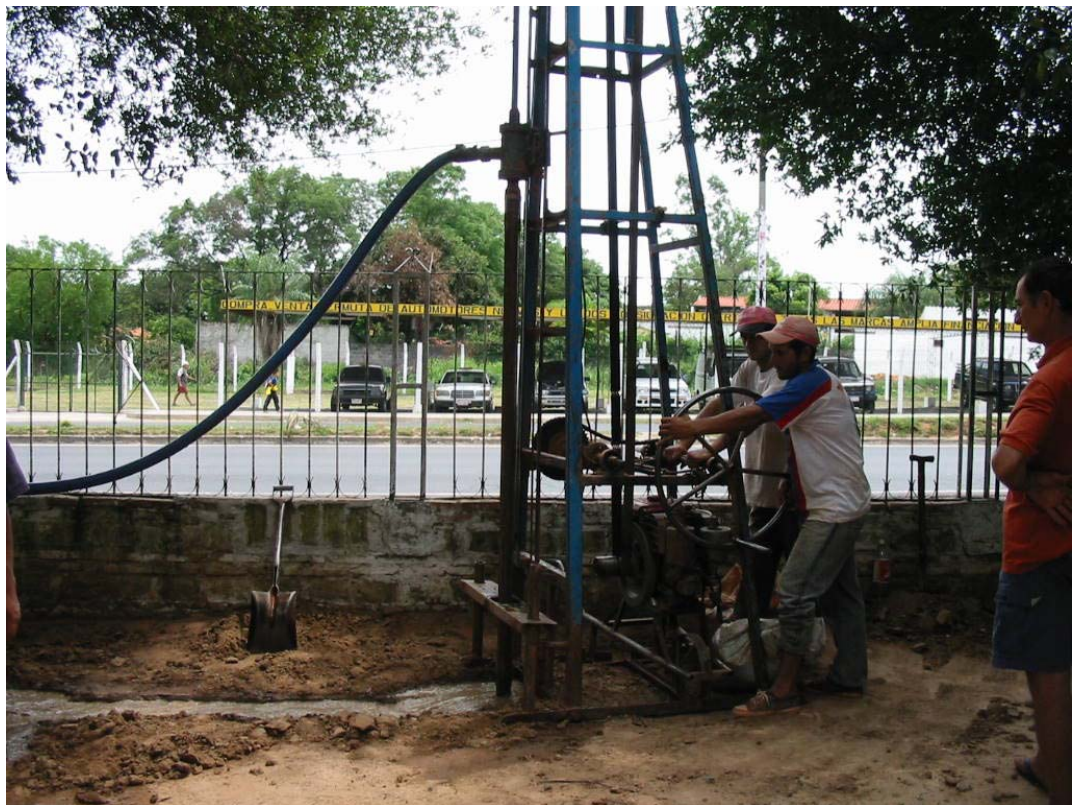
Perforación de Pozo Colegio Julio Correa

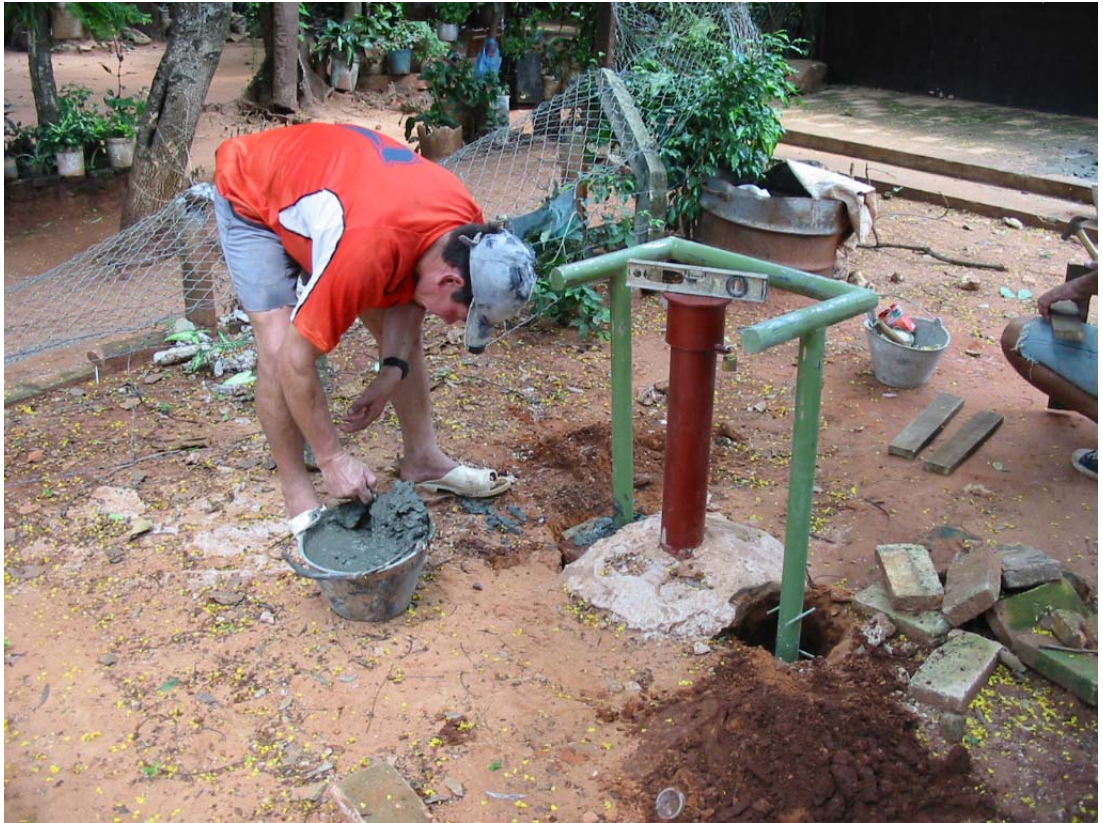
Colocación Protección Pozo Colegio Margarita Beia

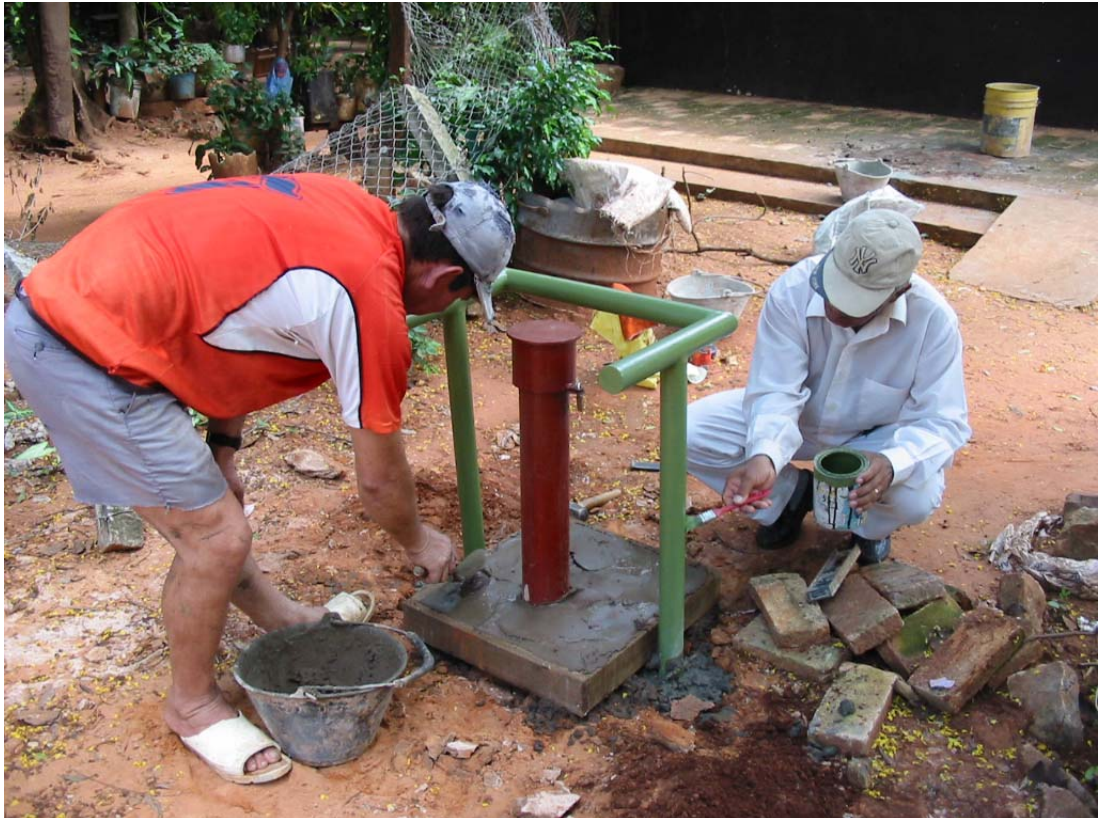
Colocación Protección Pozo Colegio Margarita Beia

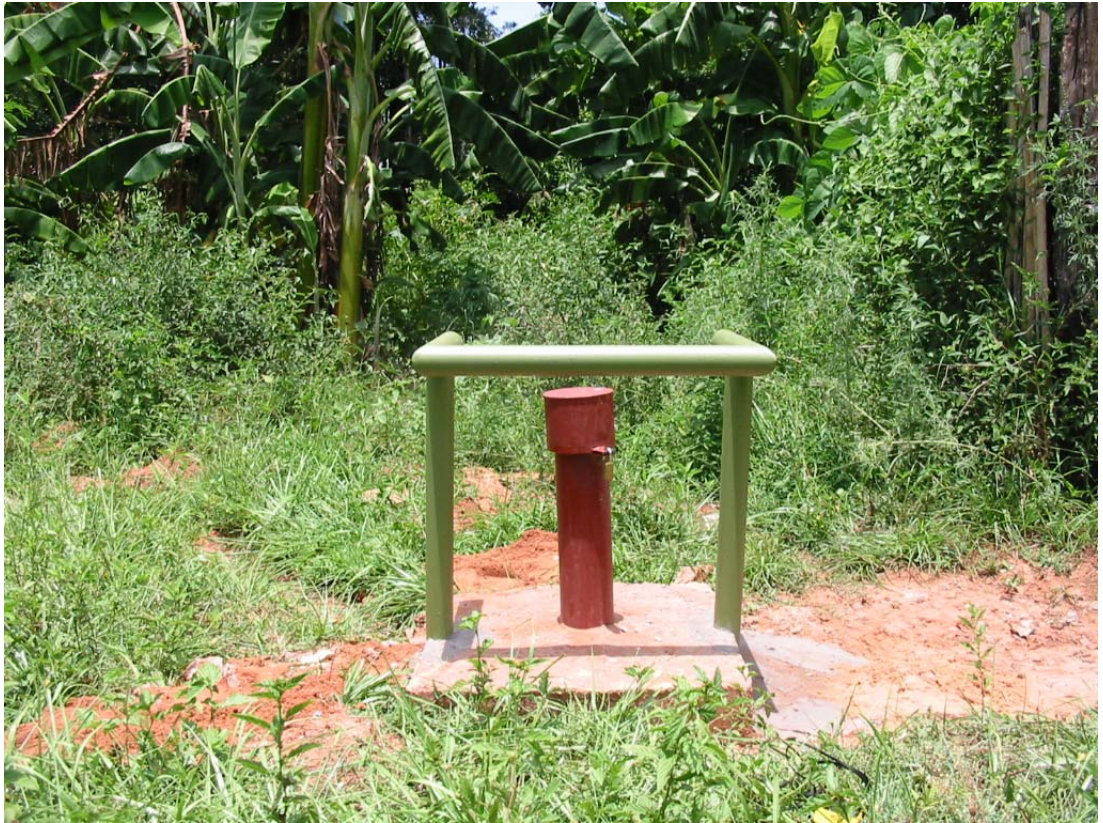
Piezómetro Escuela Potrero Poi

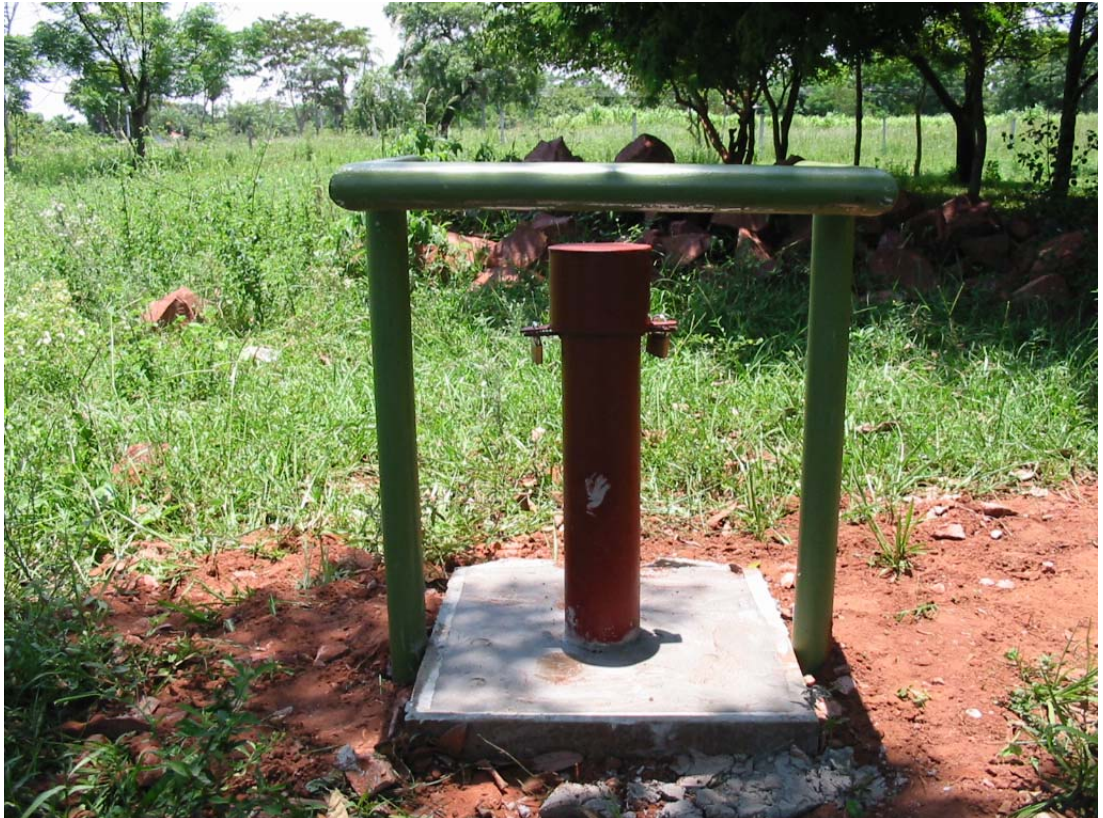
Piezómetro Escuela Tatanga Mani
